# Versneld Natuurherstel 2.0 Beerze – Week 42 t/m 46

## Deelgebied 1

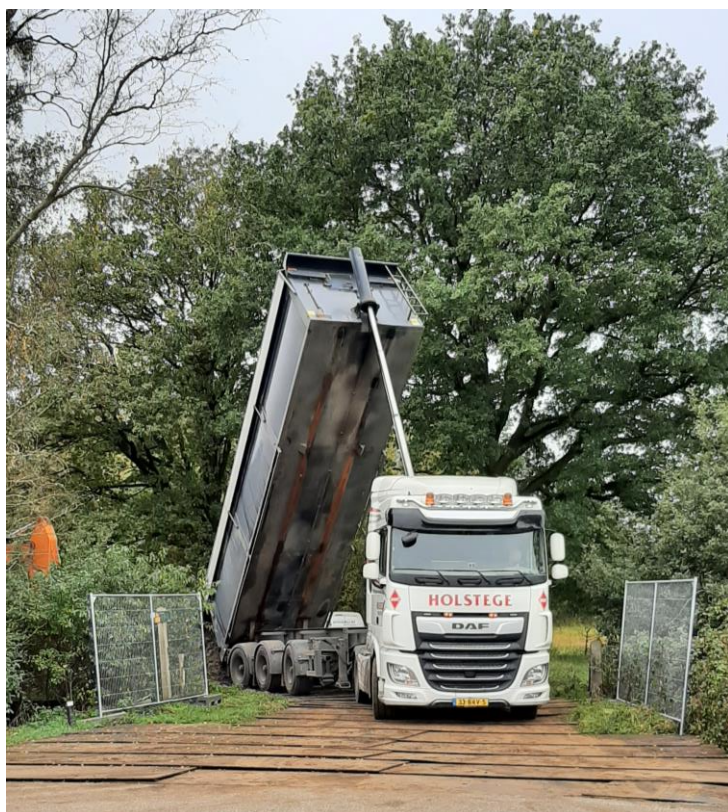
De eerste vrachtwagens voeren het leemhoudend zand aan vanuit Wolvega. Op de kruising Beerzerhooiweg–Mariënbergdijk is een depot ingericht.

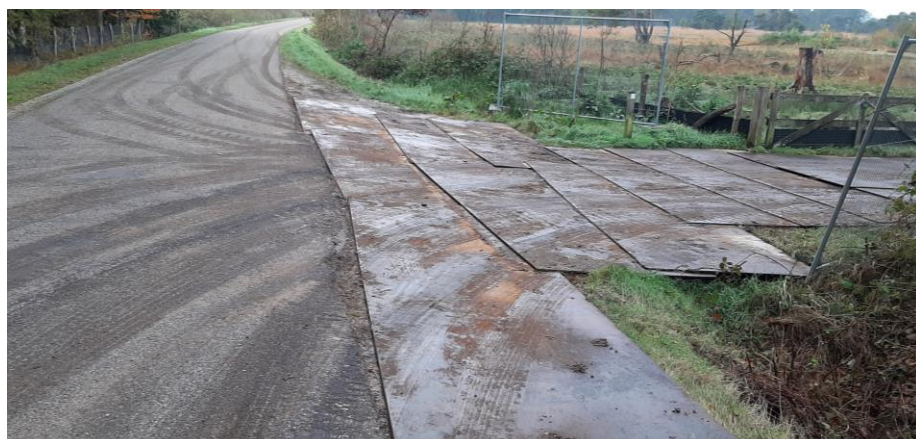
Bij beide ingangen van de depots zijn rijplaten gelegd om insporing en schade aan de wegrand te voorkomen.

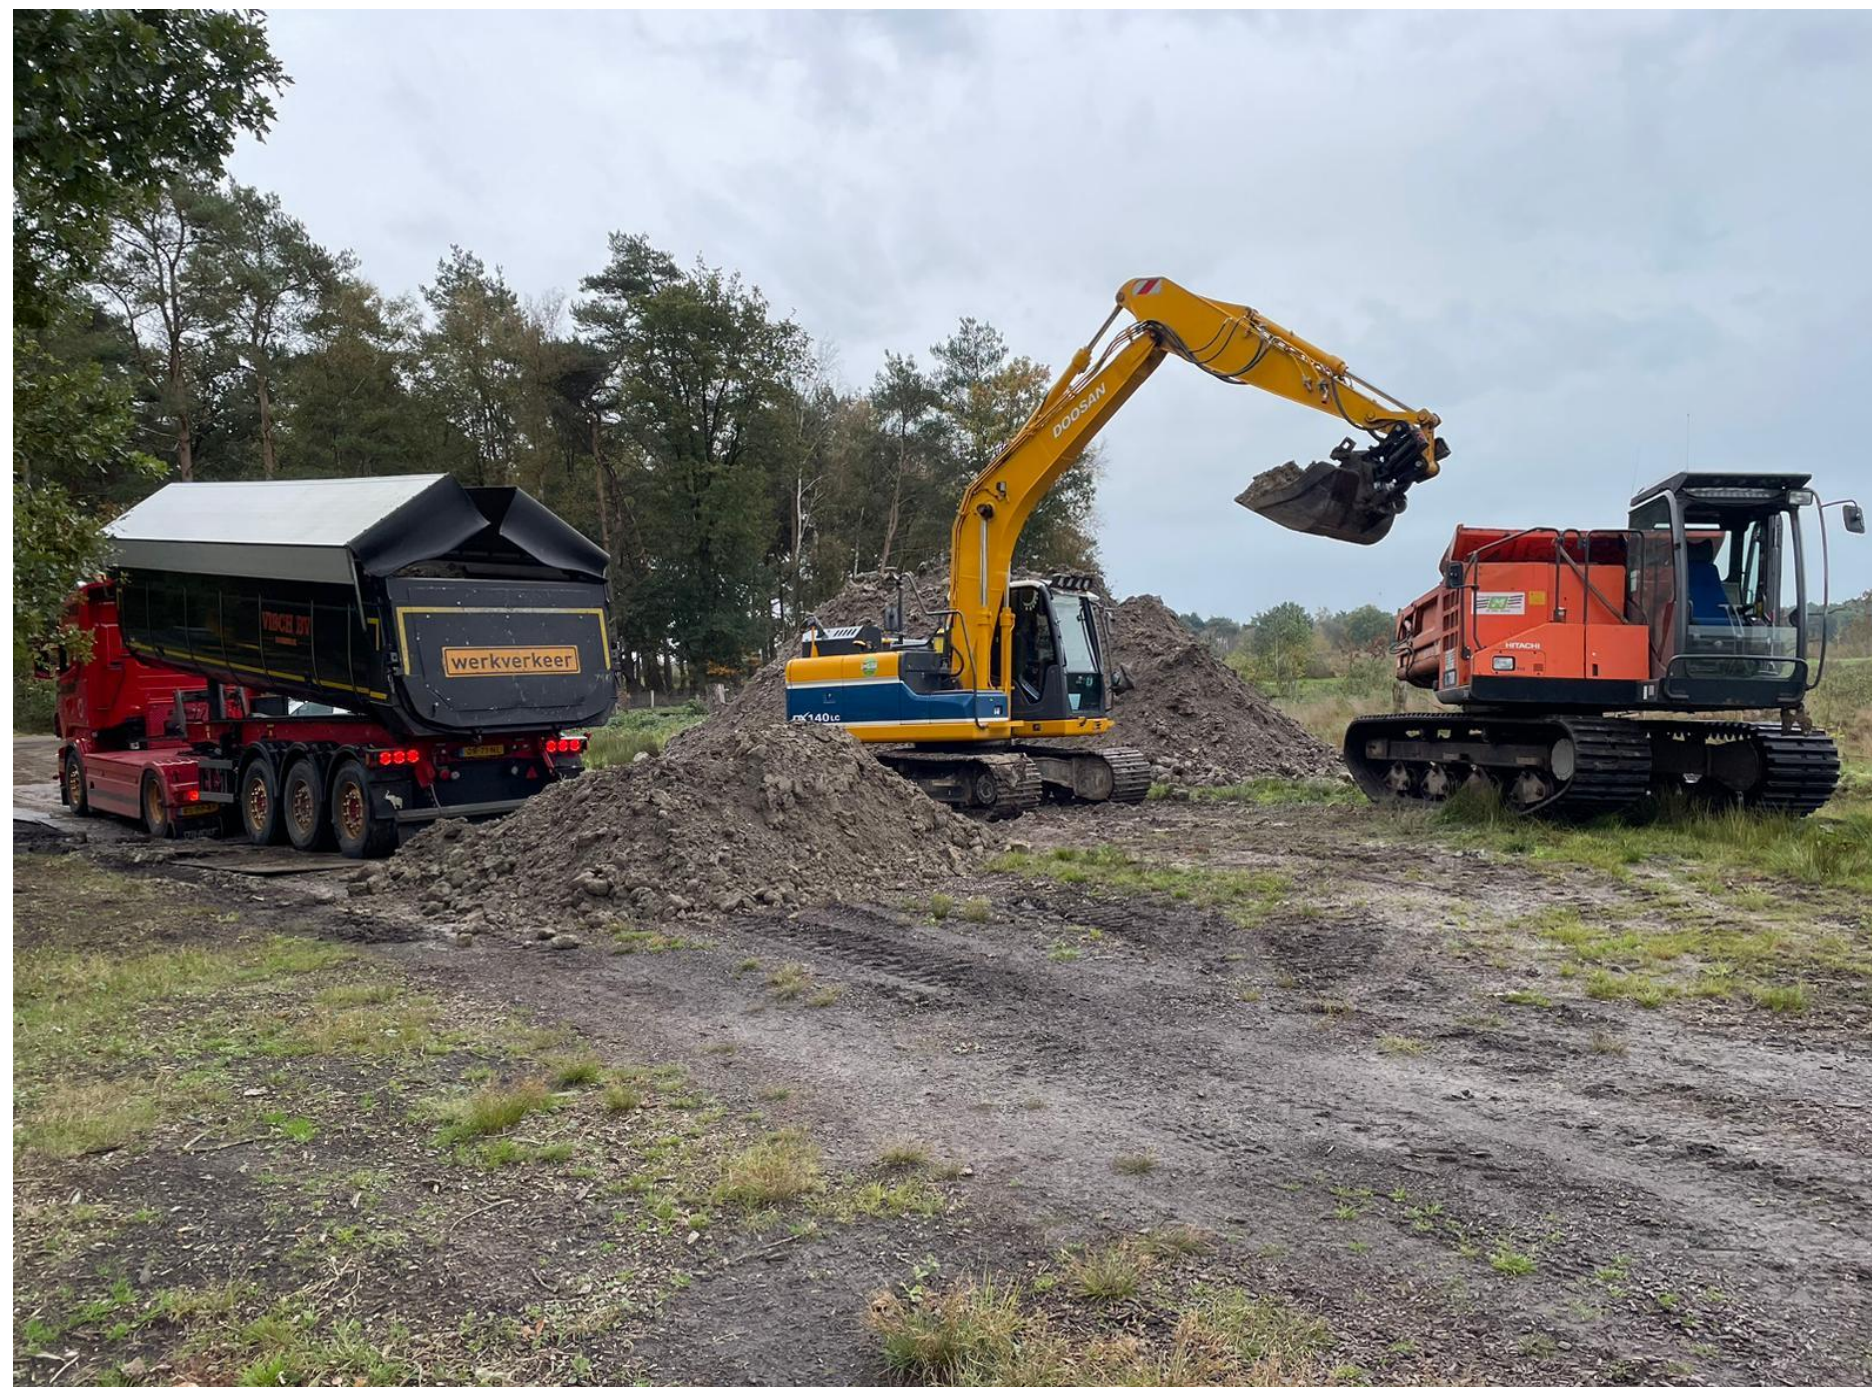
Het tweede depot wordt aan de Beerzerhooiweg–Vennedijk ingericht.

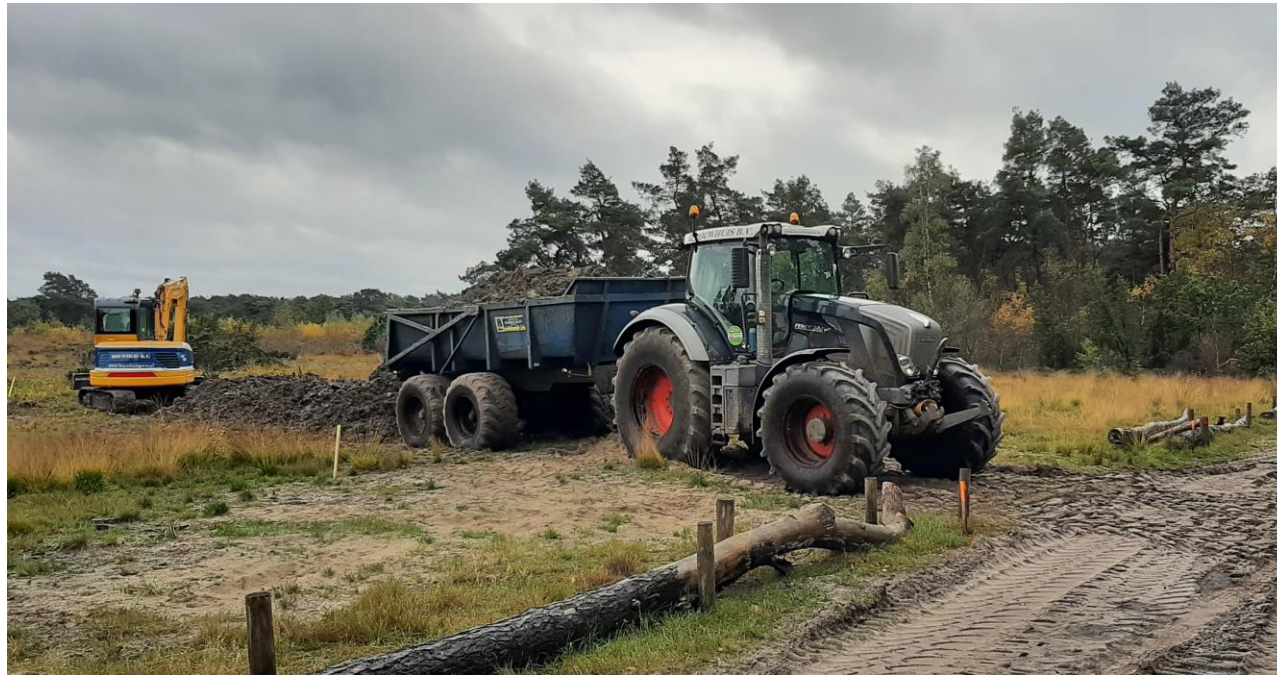
Een trekker en dumper brengen het leemhoudend zand vanuit de depots naar de tussendepots, zoals hier aan de Gemoelaksweg.

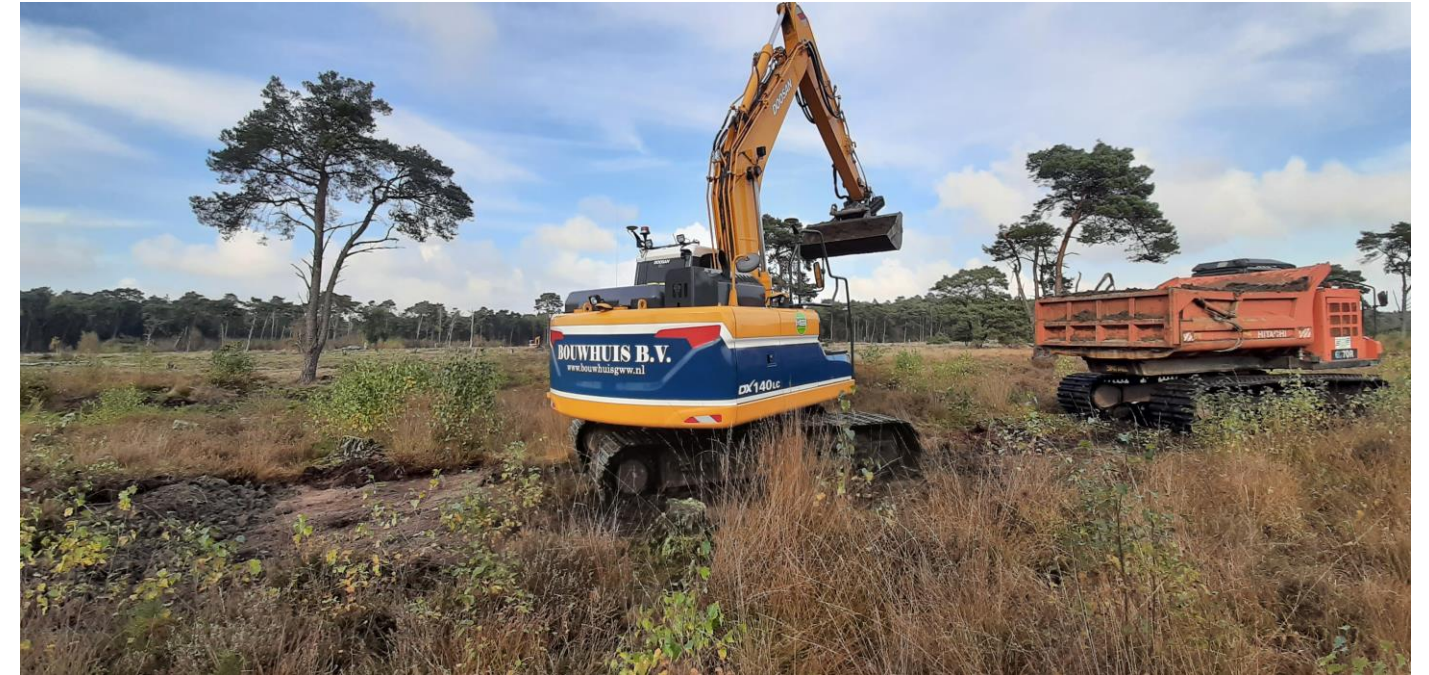
Vervolgens verwerkt de mobiele kraan op rupsen het leemhoudend zand in de kades en greppel. Zie hier kade K-9.

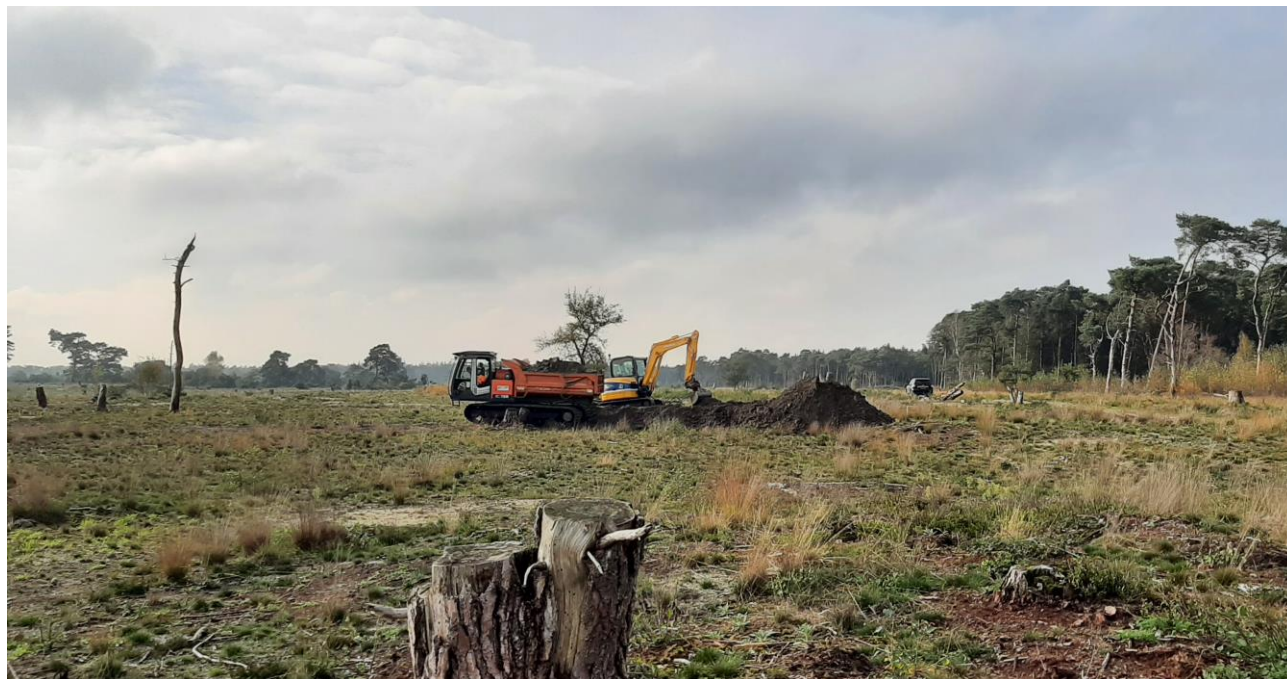
Vanuit het tussedepot laden we het leemhoudend zand op kantelbare rupsdumpers. Hierdoor beperken we de insporing zoveel mogelijk. Aan de rechterkant loopt de Vennedijk.

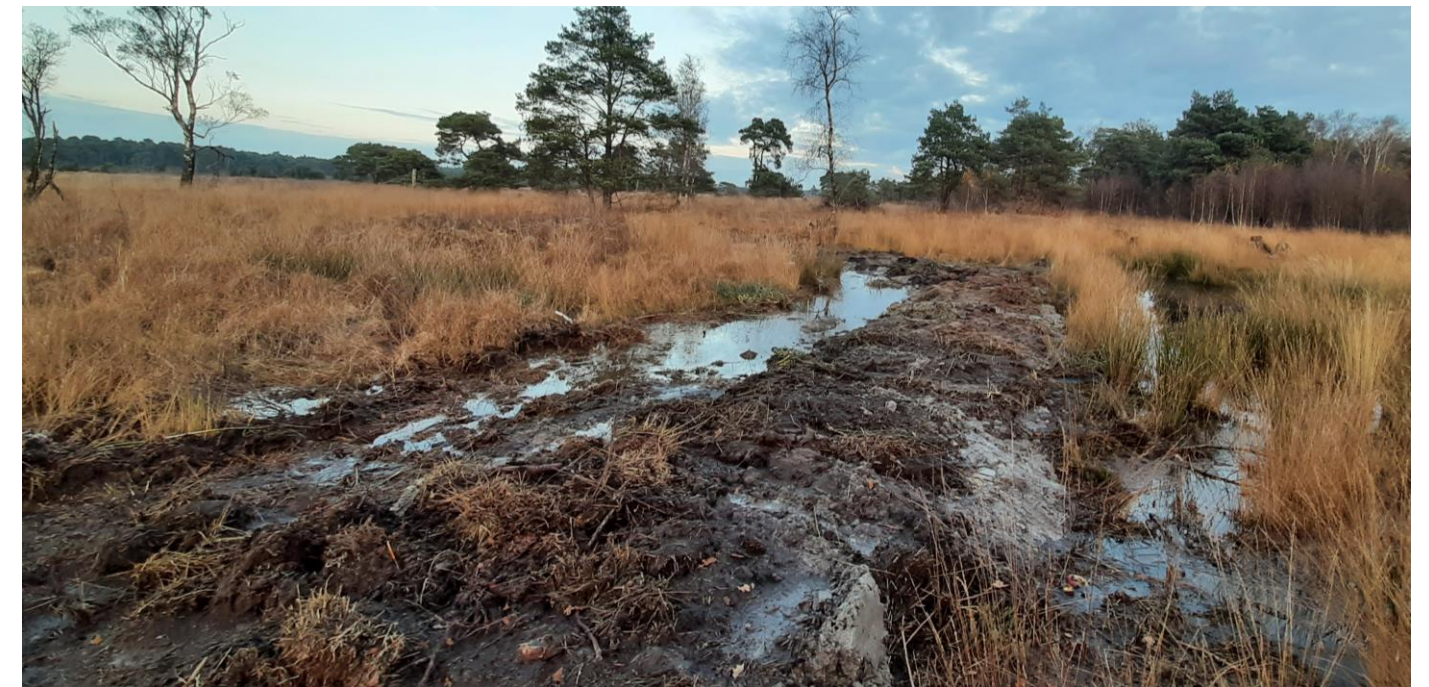
Het leemhoudend zand brengen we aan op de juiste NAP-hoogte (zichtbaar in de kraan). Vervolgens afgewerkt met de vooraf ontgraven zode, zie hier kade K-14. In drie dagen tijd is er al een hoogteverschil in het waterpeil te zien (links is hoger).

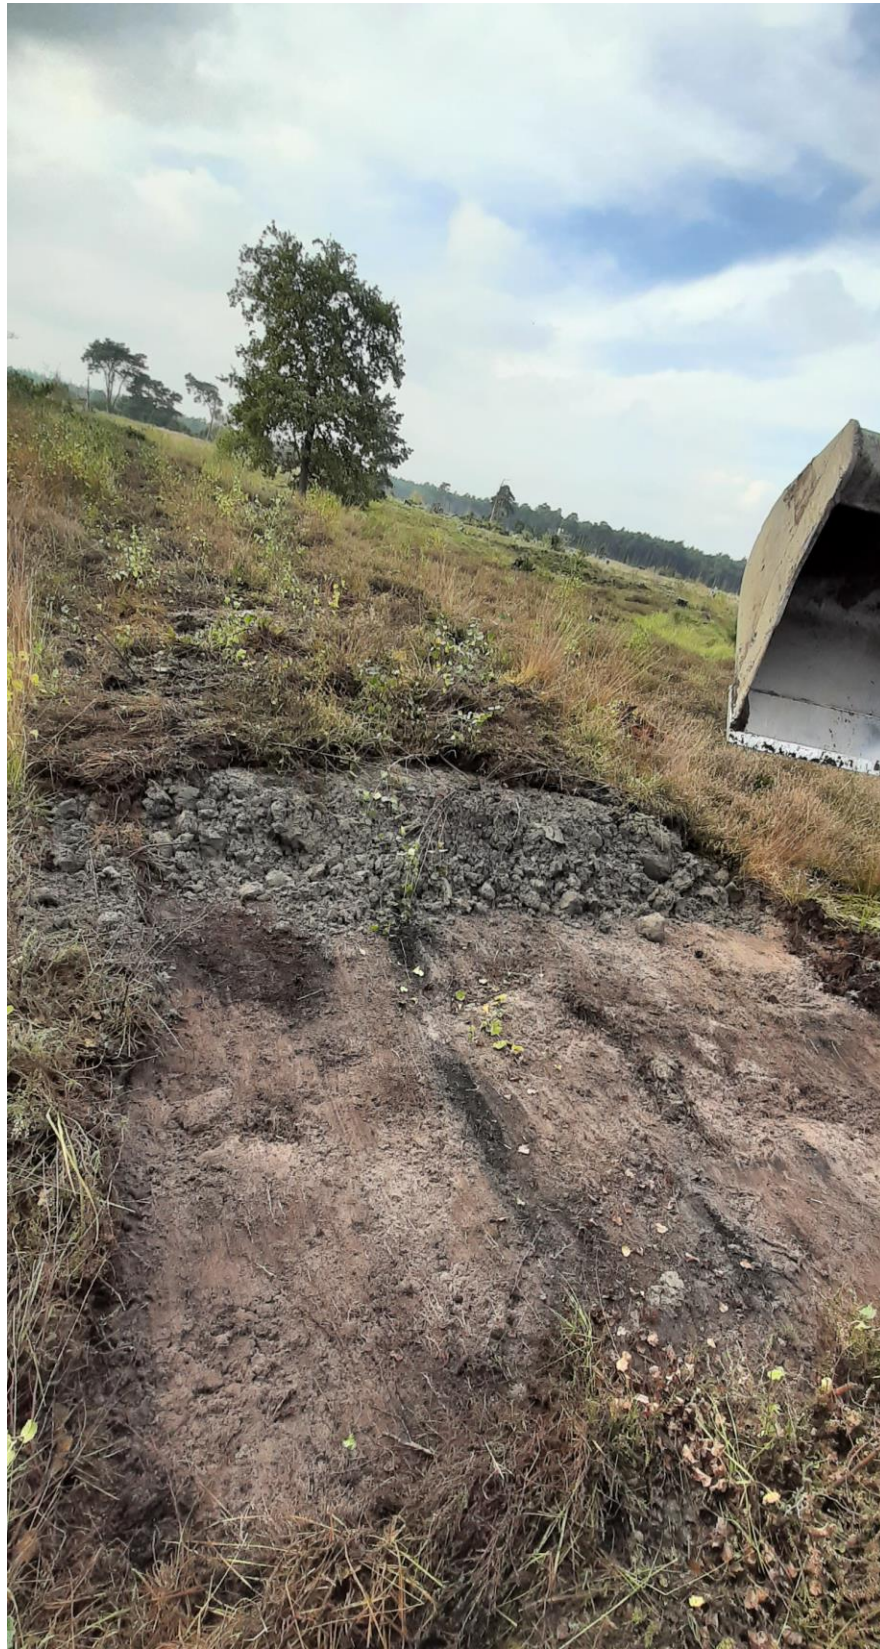
Dwarsdoorsnede tijdens het aanbrengen van kade K-9. Doel van de kades is het regenwater langer vast houden in het gebied (hoogveen).

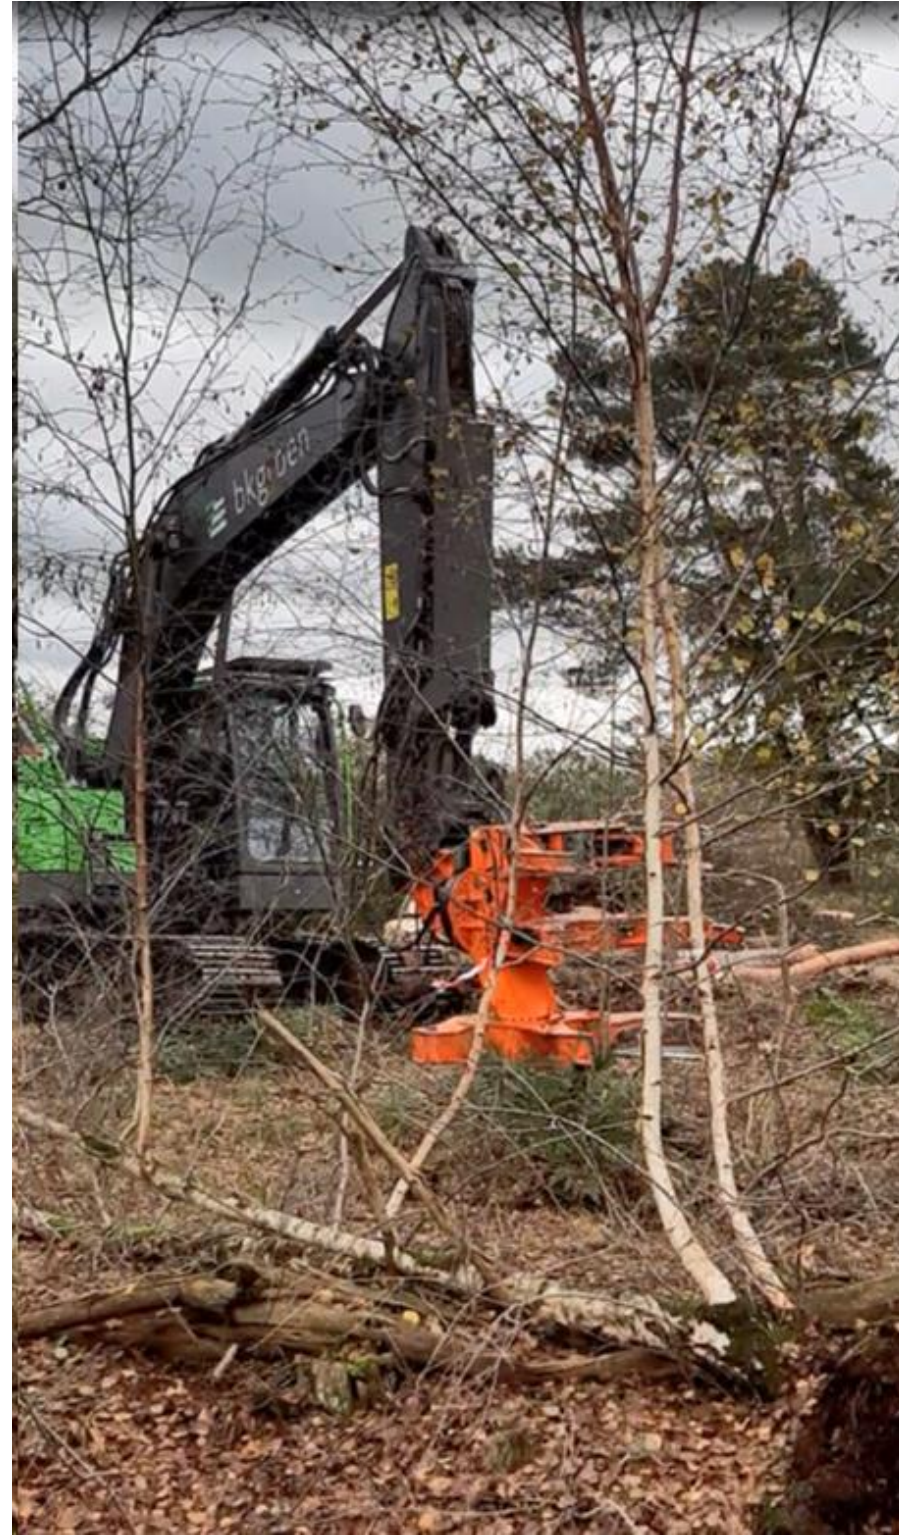
Met behulp van een mobiele kraan op rupsen wordt het bos eraf geknipt.

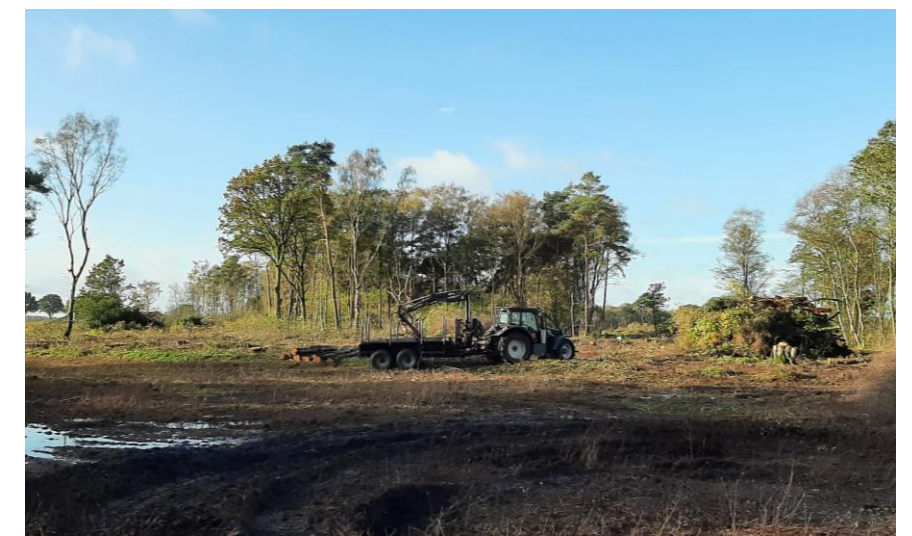
Het tak- en stamhout wordt eruit gered. Aan de rechterkant loopt de Mariënbergdijk.

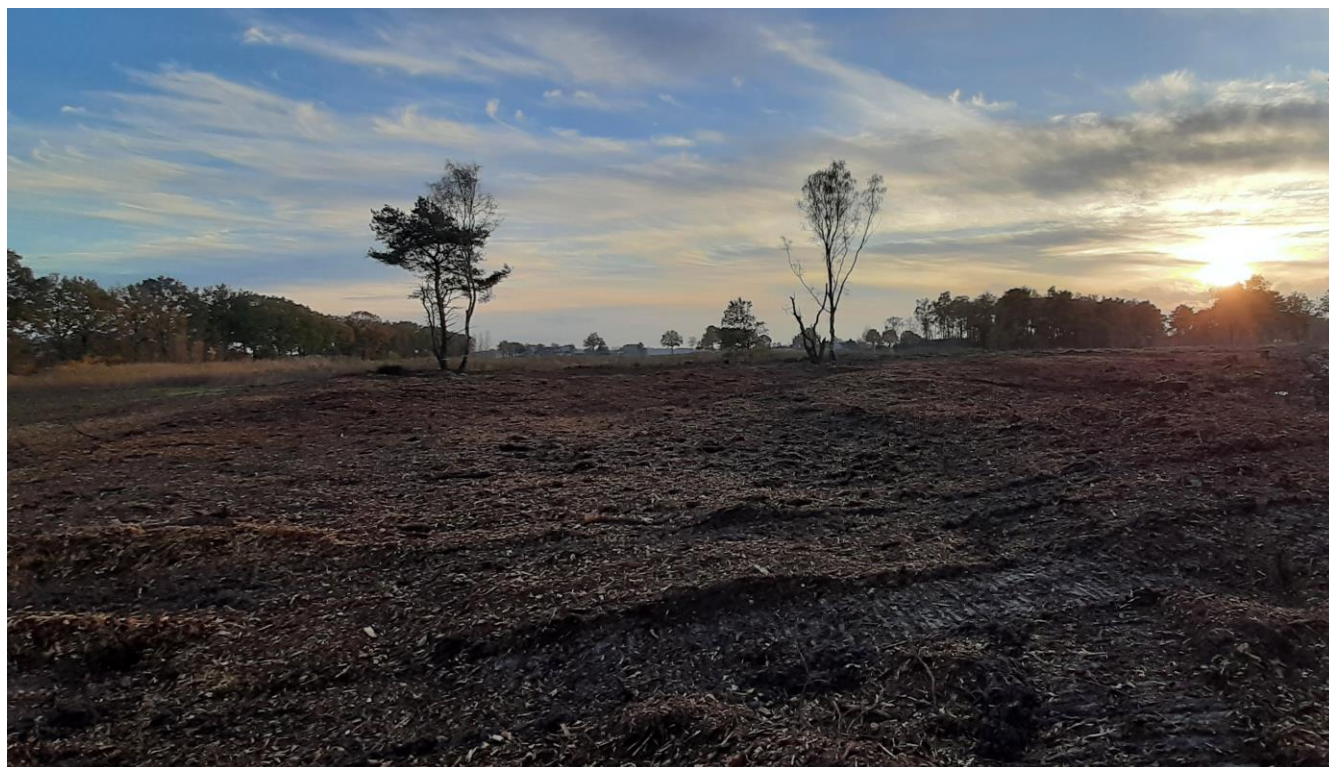
Het eindbeeld na de boskap en de te frezen stobben, gezien vanaf de Mariënbergdijk.

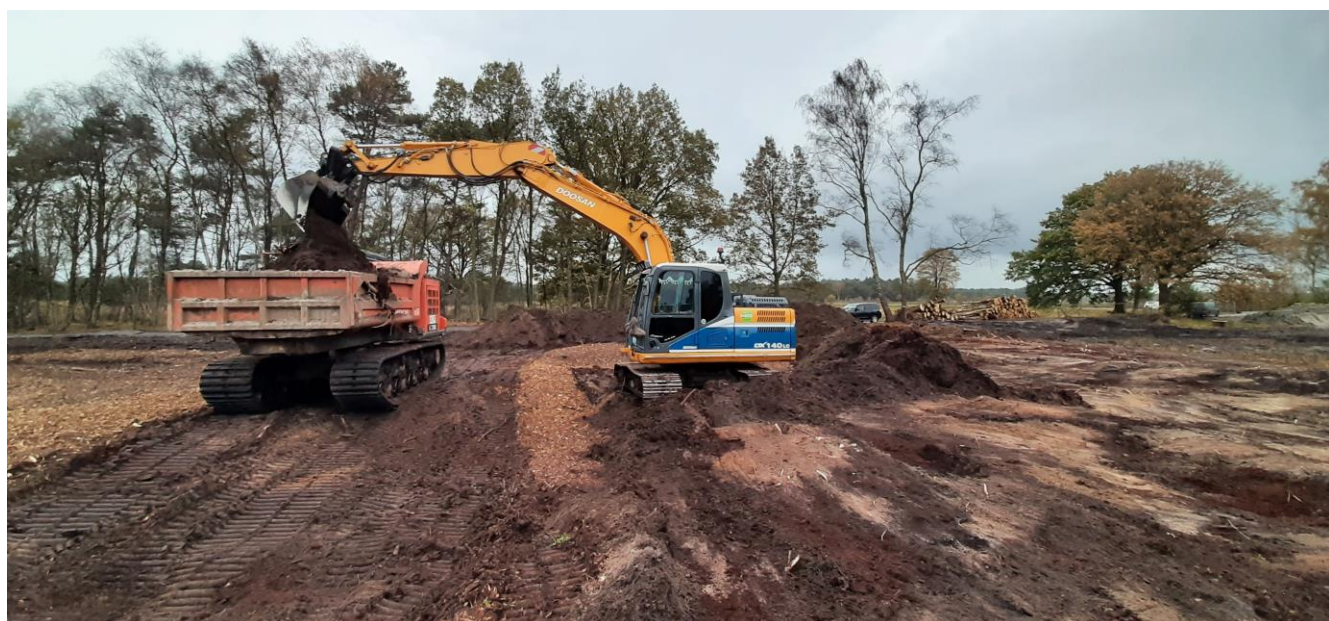
Start van de plagwerkzaamheden voor een open terrein met heide.
